**INGV**

*Prot. int. n° UFVG2011/20*

Rilevamento del campo di fratture posto tra la base del Cratere di Sud-Est ed il Belvedere (Etna)

Marco Neri, Elisabetta Ferrera

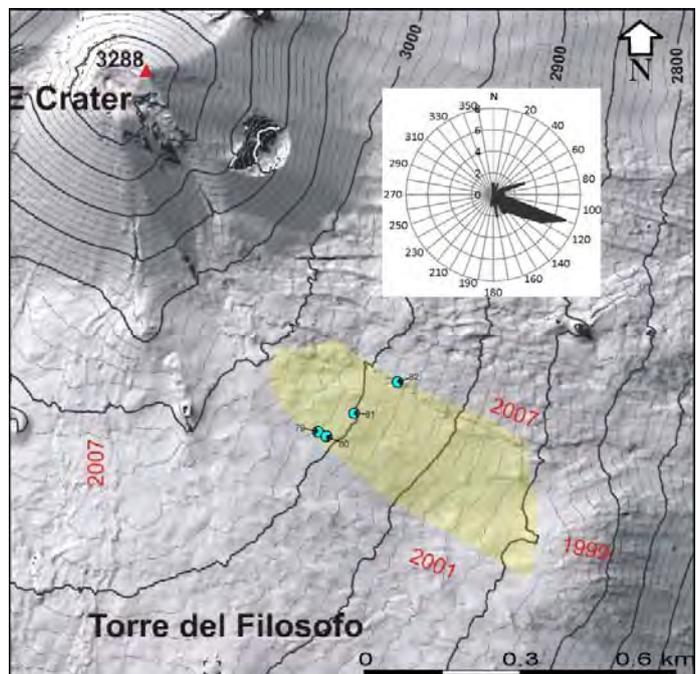
*Fig. 1 – Zona di indagine posta alla base del Cratere di Sud-Est. In giallo è evidenziata l'area interessata dal campo di fratture rilevato. I pallini azzurri indicano la posizione delle stazioni di misura strutturale. La direzione delle fratture è sintetizzata nel diagramma a rosa esposto in alto a destra. Le date in rosso indicano le età delle colate laviche affioranti nel 2007 ed oggi quasi tutte sepolte sotto coltri piroclastiche più recenti, riportati in: Neri, M., F. Mazzarini, S. Tarquini, M. Bisson, I. Isola, B. Behncke, and M. T. Pareschi (2008), *The changing face of Mount Etna's summit area documented with Lidar technology*, *Geophys. Res. Lett.*, 35, L09305, doi:10.1029/2008GL033740.*

Si tratta di fratture secche (non eruttive) di direzione prevalente N110°E (vedi diagramma a rosa in Fig. 1), con aperture orientate ortogonalmente alle fratture stesse e di entità variabile da pochi cm fino 25-30 cm. In prossimità delle fratture maggiori, si nota la presenza di strutture superficiali di compressione, disposte parallelamente alle fratture stesse (Fig. 2). Le fratture non mostrano evidenze di attività fumarolica in corso, né pregressa. In alcuni casi, sono presenti depressioni imbutiformi di diametro variabile fino a circa 100 cm, piuttosto profonde (vari decimetri), in attuale

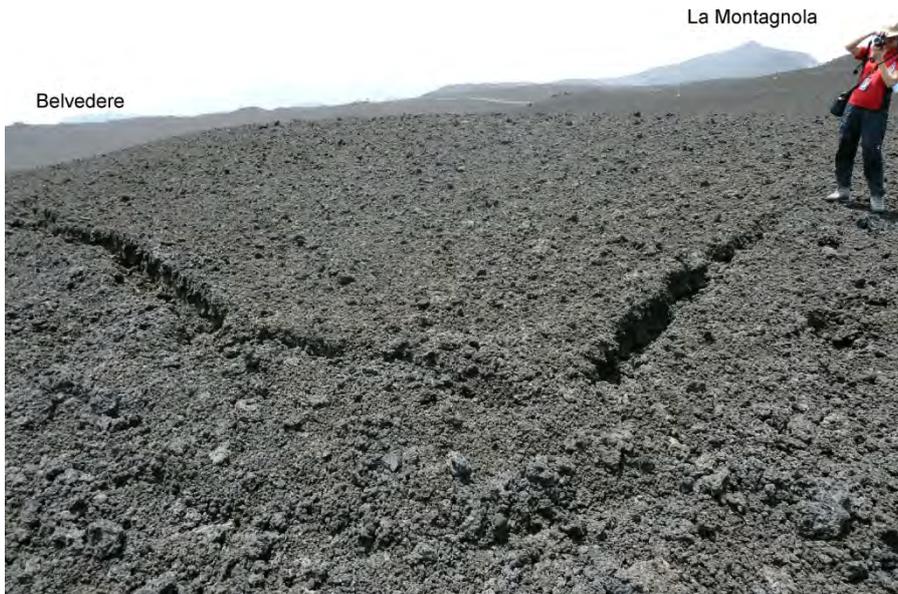
Fig. 2 – Fratture ortogonali in corrispondenza della stazione di misura 80.

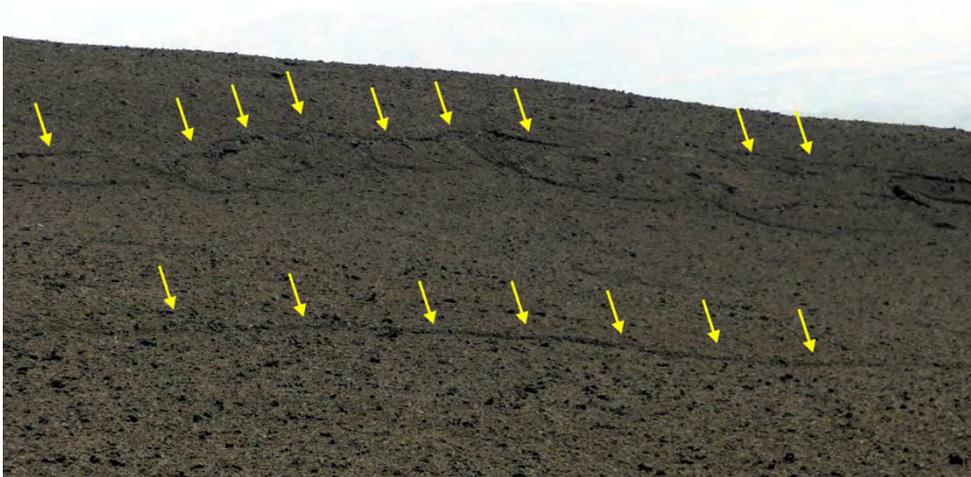
evoluzione. Le fratture di maggiore entità e persistenza affiorano al margine del campo lavico del 2007 sepolto sotto le coltri piroclastiche più recenti (vedi mappa in Fig. 1, stazione di misura 82), ovvero in prossimità di repentini cambi morfologici (vedi frecce gialle in Fig. 3).

Fig. 3 – Limite settentrionale del campo di fratture, evidenziato dalle frecce gialle.
